Sistema de Alertas

Dirección de la Autoridad Nacional de Protección del Consumidor

Procesos de Color S.A. informó de manera voluntaria al Indecopi, sobre una posible falla en algunos de los conectores de pared de los cargadores AC –5VF, de las baterías de la cámara fotográfica digital marca Fujifilm, modelo Finepix XP90, fabricados en setiembre de 2016 y comercializados entre los años de 2016 y 2017.

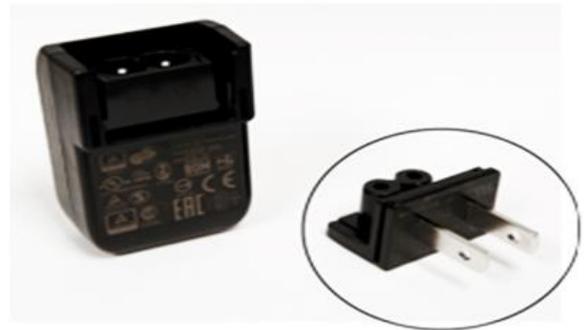
Naturaleza del riesgo: El conector de pared del cargador AC-5VF, de la batería de la cámara digital, podría fragmentarse en dos partes, en cuyo caso, si el consumidor manipula ambas partes del producto al mismo tiempo, cuando aún se encuentra conectado a un tomacorriente, podría ser afectado por un cortocircuito.

Procesos de Color S.A. recomienda a sus clientes que dejen de usar el conector indicado hasta que se valide si se encuentra dentro del lote de productos potencialmente afectados. Asimismo, si su conector se ha fragmentado, evite manipular simultáneamente ambas partes del producto, a fin de evitar el riesgo descrito.

Para poder verificar, si su conector se encuentra afectado, puede escribir al correo electrónico: contacto@fujifilm.com.pe. En caso se verifique que su conector forma parte del presente programa, la empresa procederá con el reemplazo del conector afectado sin costo alguno, a partir del 05 de febrero de 2018. Hasta que no se realice el reemplazo de su conector, podrá cargar su cámara digital, conectándola a su computadora, mediante un cable USB. Para mayor información, puede ingresar a la página web: www.fujifilm.com.pe
